OCENA TECHNICZNA - WYCENA Nr AS/99/24

Zakres oceny: Ustalenie stanu technicznego, stopnia zużycia i wartości rynkowej.

Przeznaczenie oceny: Dla potrzeb postępowania upadłościowego.

Marka pojazdu:	Renault
Typ pojazdu:	Trafic
Rodzaj nadwozia:	van
Numer rejestracyjny:	SCI 38998
Rok produkcji:	2004
Numer identyfikacyjny nadwozia:	VF1JLCDA64Y056103
Wskazania licznika:	373898 km
Ilość drzwi:	4
Liczba osi:	2
Dopuszczalna masa całkowita:	2845 kg
Skrzynia biegów:	manualna
Rodzaj silnika, oznaczenie:	z zapłonem samoczynnym
Pojemność / moc silnika:	2463 cm ³ / 99 kW
Liczba cylindrów / układ	4 / R

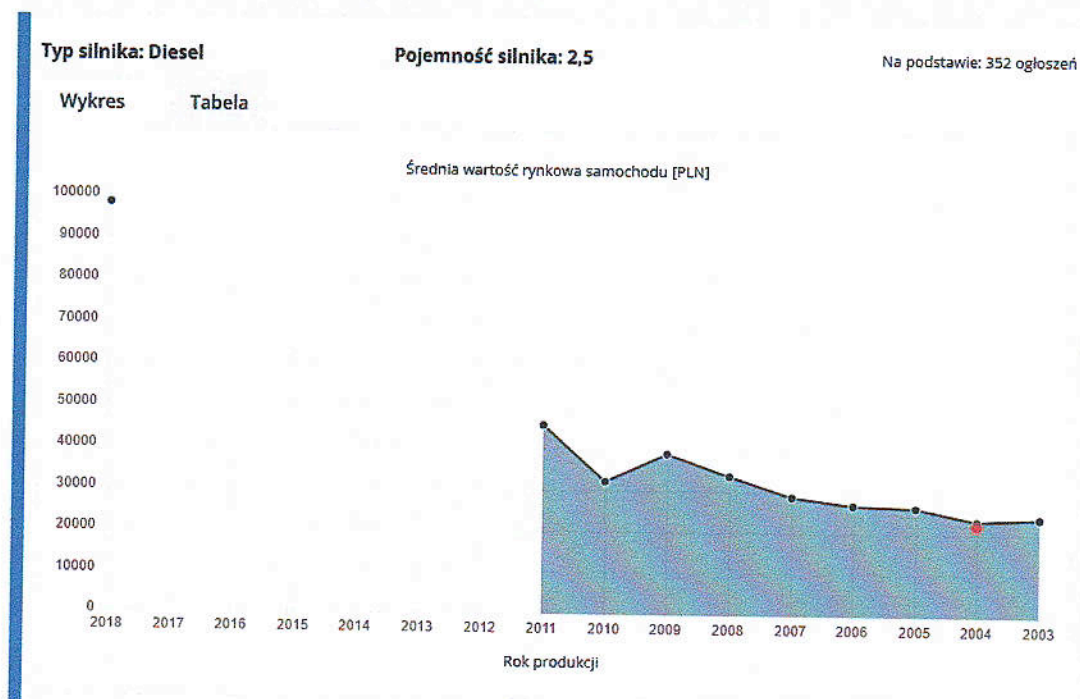
Poniższy wykres i tabela przedstawiają przeciętną wartość rynkową wycenianego modelu pojazdu dla poszczególnych roczników, czerwony punkt na wykresie odpowiada wycenie przedmiotowego pojazdu, ceny podano w wartościach brutto:

Średnia wartość rynkowa samochodu: 22095 [PLN] Na podstawie: 352 ogłoszeń

Przyjęta wartość bazowa po zaokrągleniu - 22100 zł. brutto
